Ces bordures haut de gamme souples et légères en acier CORTEN (aspect rouillé) permettent de délimiter durablement les zones végétalisées et les allées tout en dessinant de légères courbes.

Caractéristiques techniques :

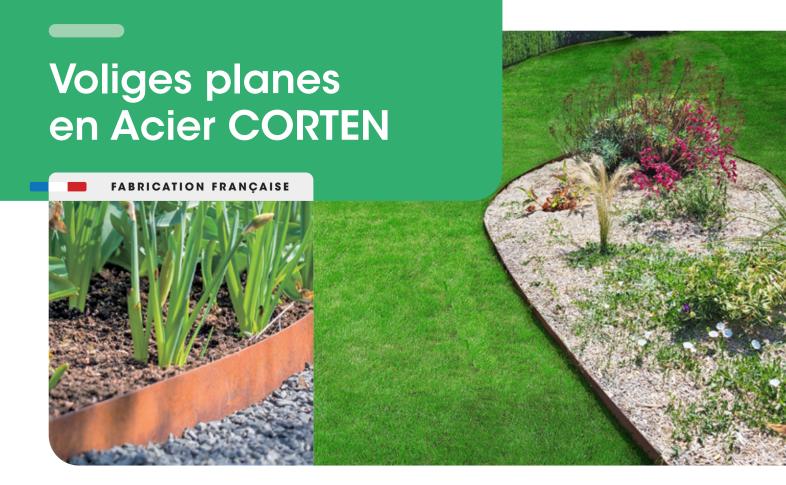
Un système ingénieux de connections permet également une jonction rapide et très esthétique entre 2 voliges.

- 100% Acier CORTEN d'épaisseur 15/10ème
- Jonction rapide et esthétique
- Fixation au sol par agrafes métalliques crantées pour une meilleure adhérence et adaptée à la mise en place dans tous les sols même caillouteux
- Crevés de fixation rigides évitant tout écrasement
- Bords supérieurs rabattus sur 15mm (type goutte d'eau) pour prévenir les blessures et coupures
